ALTERACIÓN, FACTORES DE DETERIORO Y DAÑOS EN LAS PORTADAS DEL CASCO HISTÓRICO DE LA OROTAVA

Juan Antonio Álvarez Rodríguez

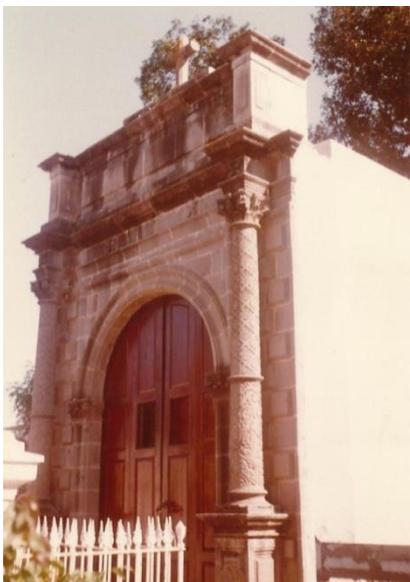
*Foto cedida por Orlando Gonzales Yumar
Portada de la Capilla del Cementerio
Municipal de La Orotava, siglo XVII, antes
del incendio sufrido en 1986.*

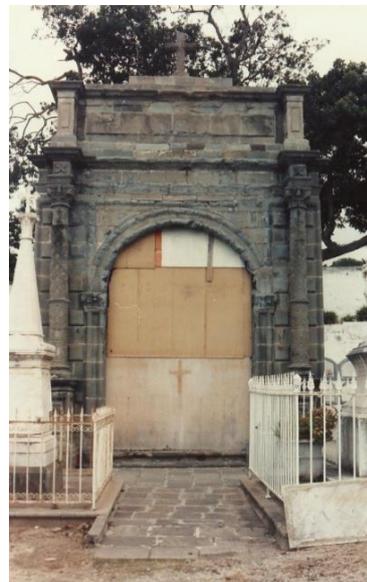
*Foto cedida por Orlando Gonzales
Yumar. Portada de la Capilla del
Cementerio Municipal de La Orotava,
días después del incendio sufrido en
1986.*

- La portada del Cementerio Municipal constata los desperfectos por el incendio acaecido en 1986, se traducen en una pérdida considerable de material pétreo por la exposición a los efectos de dilatación-contracción.
- Friso del segundo cuerpo, portada de la iglesia de San Agustín. Podemos observar diferencias evidentes en el estado de alteración, estando el conjunto realizado en el mismo tipo de material pétreo (traquita).
- Portada de la Casa Molina. Vemos una marcada diferencia de alteración entre dos tipos de piedra (basalto vacuolar y traquita).
- En la portada de la casa Molina (cornisa del friso) y en la portada principal de la iglesia de La Concepción (pedestal izquierdo del primer cuerpo), encontramos intervenciones (reintegraciones volumétricas con cementos) que ocasionan daños añadidos.

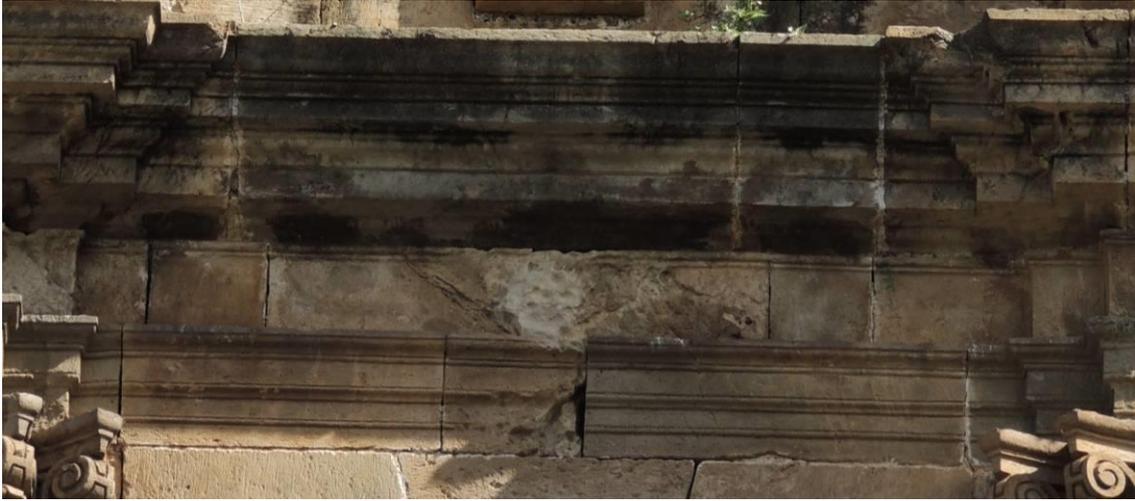
Friso del segundo cuerpo, portada de la iglesia de San Agustín de La Orotava, siglo XVII.

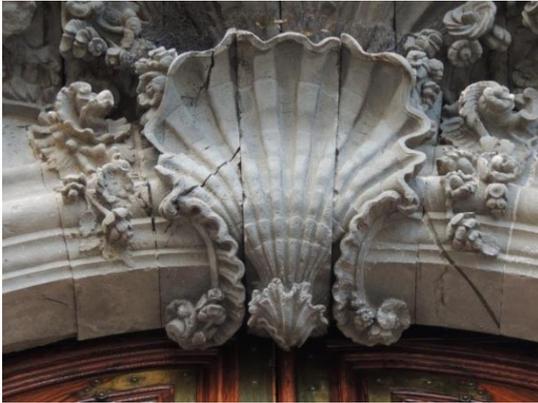
Portada principal de la iglesia de La Concepción de La Orotava, siglo XVIII. Venera que remata el arco de carpanel del primer vano.

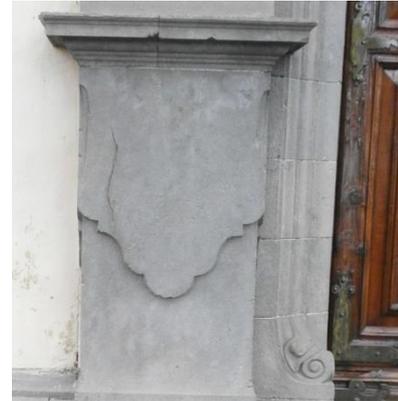
Portada Norte de la iglesia de La Concepción de La Orotava, siglo XVII-XVIII. Pedestal izquierdo.

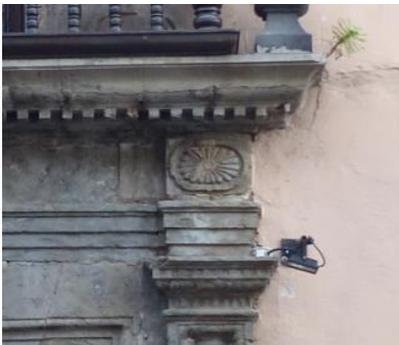
Portada de la casa Molina de La Orotava, siglo XVI. Detalle friso y cornisa.

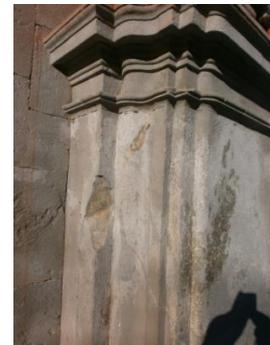
Portada principal de la iglesia de La Concepción de La Orotava, siglo XVIII. Pedestal izquierdo del primer cuerpo.

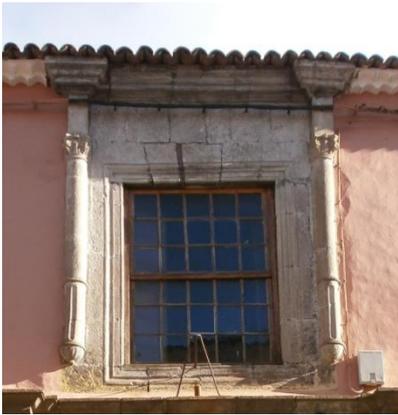
Segundo cuerpo de la portada de la casa Mesa de La Orotava, siglo XVI.

- Las inclusiones de elementos metálicos como grapas, pernos, etc, en combinación con los factores medioambientales pueden provocar fracturas y tinciones de color, fruto de la oxidación del metal, extendida por las aguas de corriente. Portada del Convento de San Agustín (espadaña) y la casa Mesa (segundo cuerpo).

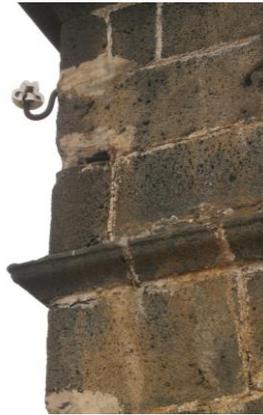
Espadaña, primer cuerpo, portada del convento de San Agustín de La Orotava, siglo XVII.

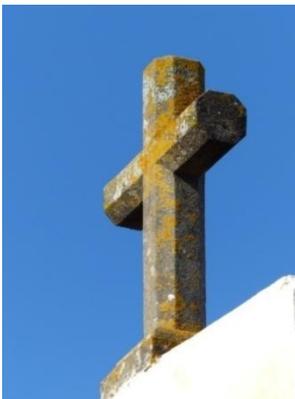
Remate cruz, portada de la Capilla del Cementerio Municipal de La Orotava, siglo XVII.

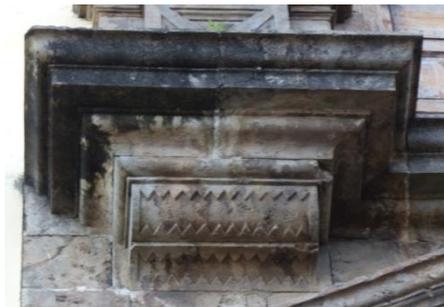
Ménsula, portada de la iglesia de San Agustín de La Orotava, siglo XVII.

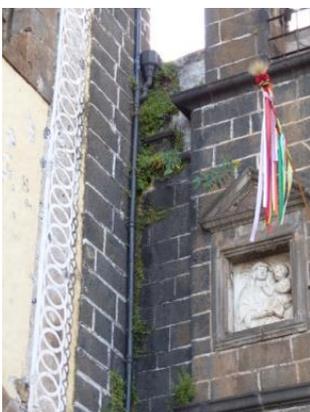
Detalles, portada del convento de San Agustín de La Orotava, siglo XVII.

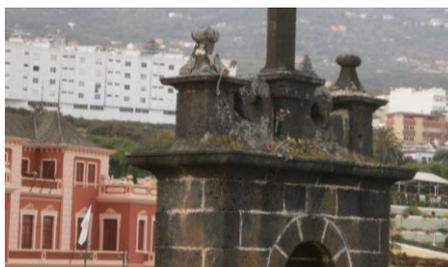
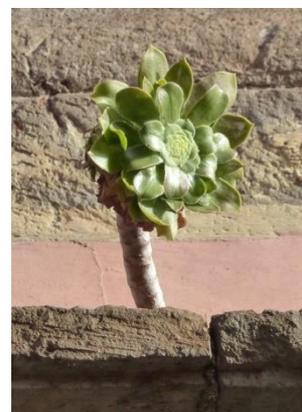
Detalle, portada de la casa Mesa de La Orotava, siglo XVI.

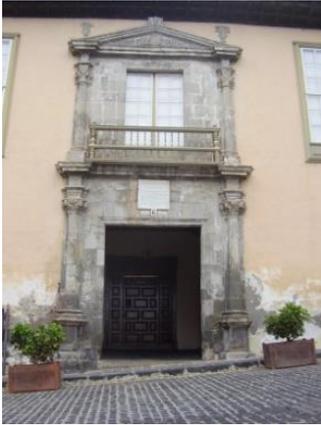
Portada de la casa Monteverde de La Orotava, siglo XVII.

- Como daños más evidentes en relación con humedades, las encontramos en las portadas de la casa Monteverde, casa Mesa y portada sur de la iglesia de La Concepción; estos daños se ven identificados en las partes inferiores, más cercanas al suelo, donde el material tiene más posibilidad de hidratación.

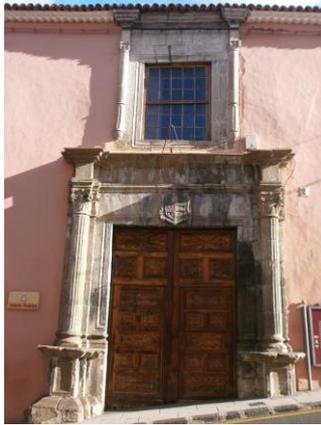
Portada de la casa Mesa de La Orotava, siglo XVI.

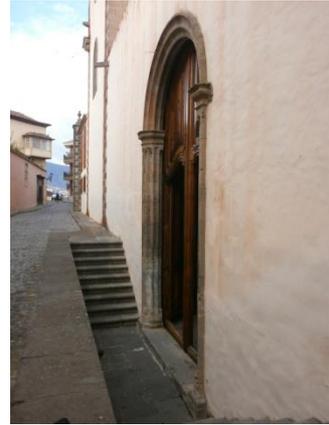
Portada de la iglesia de La Concepción de La Orotava, siglo XVI.

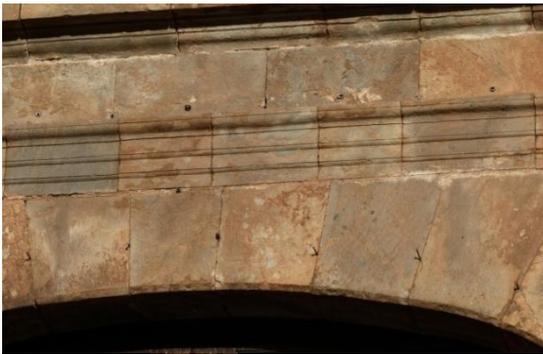
Detalle, Portada de la iglesia de San Francisco de La Orotava, siglo XVI-XIX.

- La piedra traquita utilizada en la mayoría de las portadas del Casco Histórico de La Orotava, ha recibido habitualmente el calificativo de cantería dorada. Este color característico se debe a la oxidación de los minerales de hierro que reaccionan con el ambiente.

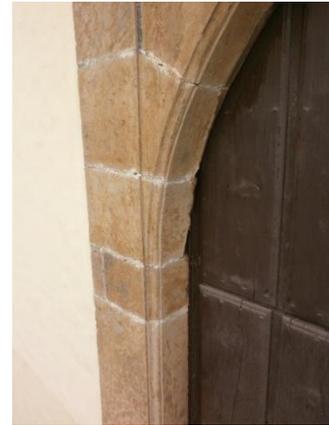
Detalle Portada de la iglesia de San Juan Bautista de La Orotava, siglo XVII.
