ALTERACIÓN, FACTORES DE DETERIORO Y DAÑOS EN LAS PORTADAS DEL CASCO HISTÓRICO DE LA OROTAVA

Juan Antonio Álvarez Rodríguez

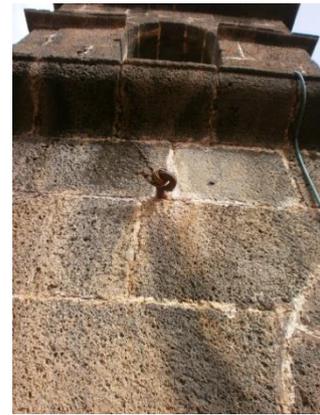
Espadaña, primer cuerpo, portada del convento de San Agustín de La Orotava, siglo XVII.

- Las inclusiones de elementos metálicos como grapas, pernos, etc, en combinación con los factores medioambientales pueden provocar fracturas y tinciones de color, fruto de la oxidación del metal, extendida por las aguas de corriente. Portada del Convento de San Agustín (espadaña) y la casa Mesa (segundo cuerpo).
