# PORTADAS HISTÓRICAS EN PIEDRA VOLCÁNICA. CASA DEL CORREGIDOR DE LA LAGUNA Y CASA MESA DE LA OROTAVA

Juan Antonio Álvarez Rodríguez <sup>(1)</sup>, M<sup>a</sup> Isabel Sánchez Bonilla <sup>(2)</sup>  
Dpto. de Pintura y Escultura. Facultad de Bellas Artes. Universidad de La Laguna. C/  
Camino del Hierro nº 4, 38009 Santa Cruz de Tenerife. España

**ÁREA TEMÁTICA: EL PATRIMONIO CULTURAL Y NATURAL DE LA ISLA DE TENERIFE** (corresponde también con área 1: Aspectos conceptuales, criterios y aspectos históricos en torno a la restauración del Patrimonio Cultural de Canarias...)

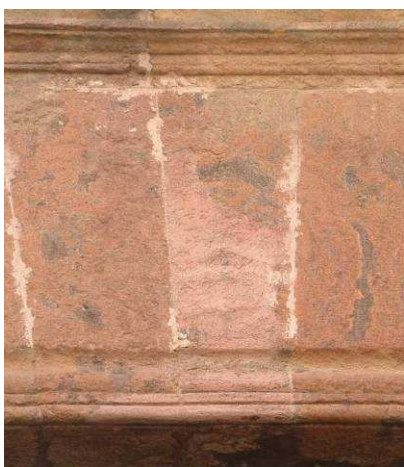
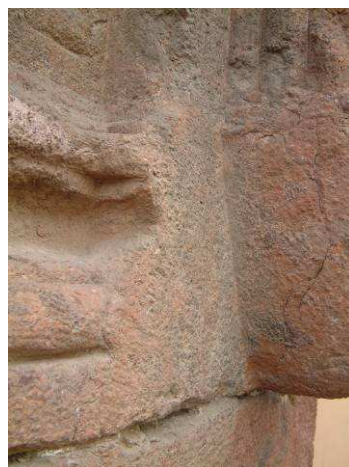
Dintel Portada Casa del Corregidor y detalle de abujardado  
(Los elementos que aparecen en color claro son morteros).

El acabado superficial de la portada estaba originalmente realizado mediante escoda, aplicada en golpes perpendiculares cruzados, usando el cincel plano con la misma función para detalles de menor tamaño; Las huellas de esta técnica siguen apreciándose principalmente en las superficies cóncavas, menos accesibles, ya que, como consecuencia de una intervención de “adecentamiento” realizada hace unas décadas -a nuestro juicio poco respetuosa- encontramos actualmente abujardadas casi todas las superficies planas o convexas, con la consecuente pérdida de nitidez de la formas. Este tratamiento con bujardade diente ancho pretendía unificar

la apariencia de la piedra y la de los morteros usados para restaurar los fragmentos perdidos, pero, como se aprecia en la fotografía que incluimos a continuación, únicamente se consigue hacer aún más evidentes los desperfectos, al tiempo que se provoca una pérdida de material y un cambio de concepto absolutamente inadmisibles.

La piedra de la casa del Corregidor de La Laguna proviene de Camino Nonbre de Dios, en Tegueste, Anaga, es una toba de piroclastos basálticos de la Serie Antigua. *“Los piroclastos de las series antiguas están enrojecidos por fenómenos de oxidación y se encuentran frecuentemente muy soldados. En general son de tipo cinder y muy escoriáceos, englobando bombas de diferente tamaño.”<sup>ix</sup>*. Por tanto, aunque estemos ante una piedra polícroma y de textura irregular, aparecen los fragmentos líticos soldados y con buen nivel de cohesión estructural, lo que resulta adecuado para una labra que, aunque en general será de formas amplias, posibilita También un cierto nivel de detalles.

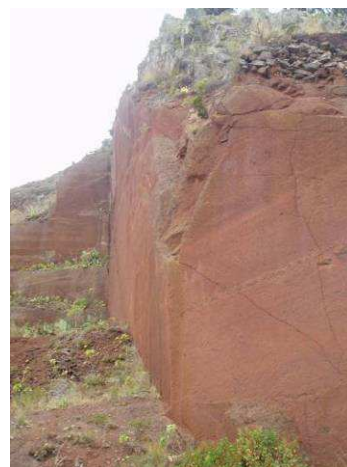
Cantera en Anaga

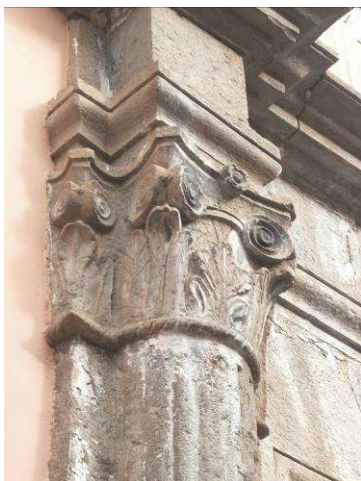
Capitel Casa Mesa

La portada de la Casa Mesa, como la mayoría de las portadas orotavenses, está realizada en piedra de las canteras de Lomo Román, Santa Úrsula. Se trata de una roca traquifonolítica que se corresponde con coladas domáticas sálicas. Su alto contenido en sílice y álcalis produce tonos que varían entre grises suaves a gris azulado; que con la exposición al exterior tienden a oxidar superficialmente. Localmente se le denomina “cantería dorada” o “cantería fina”. Es de grano uniforme, material denso y compacto, aunque relativamente blando y, en lenguaje de labrante “amorosito” frente a la herramienta. Es piedra apropiada para el desarrollo de formas muy detalladas, admitiendo incluso calados, se presta a acabados lijados, aunque en ocasiones se deja también la huella de la escoda o el cincel, más que por necesidad técnica, para producir una cierta movilidad en superficies amplias.

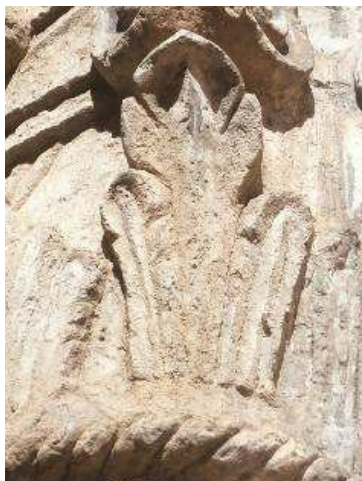
detalle de labra

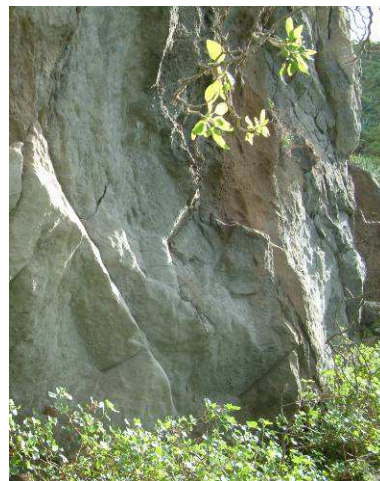
Cantera Lomo Román, Santa Úrsula

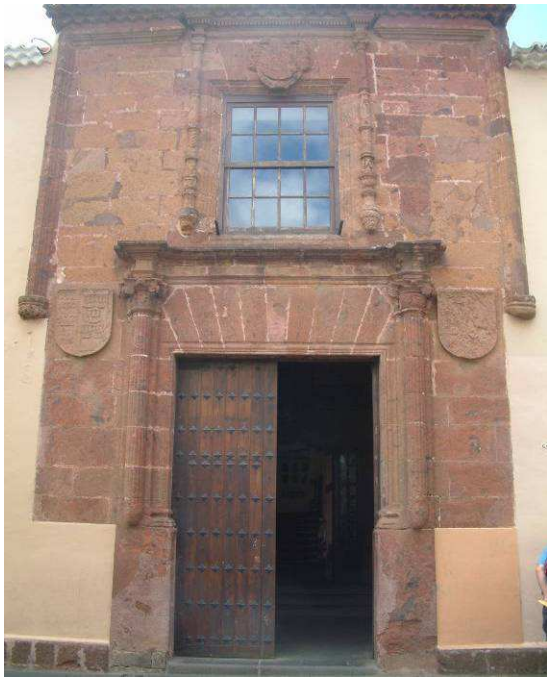
Ambas se organizan en dos cuerpos, la de La Laguna enmarcada por alfiz, lo que constituye la diferencia compositiva fundamental entre ellas. Dicho alfiz aparece rematado por ménsulas en la parte inferior y en la superior interrumpido por la cornisa.

Las dos Portadas presentan sobre el dintel una amplia cornisa de molduras superpuestas; sobre estas cornisas se centra en ambos casos una ventana superior, cerrada por un alero que remata y cubre la portada; las proporciones de estos elementos compositivos son bastante similares. Tanto la puerta de acceso como el ventanal están enmarcados por columnas, todas ellas más estilizadas en la Portada de la Casa del Corregidor que en la de la Casa Mesa. Las columnillas superiores aparecen apoyadas sobre ménsulas decoradas y las rematan capiteles corintios; las columnas inferiores están en ambos casos dispuestas ante pilastras, las de la Casa Mesa apoyan sobre basa y ésta a su vez sobre pedestal secuenciado de tres términos, que incluye molduras de diseño bastante similar a las de la cornisa. Dichos pedestales no existen hoy en la portada del Corregidor, aunque teniendo en cuenta que cualquier proyecto estructural de este tipo se organiza y diseña de modo que el arranque tenga consistencia y volumen como soporte compositivo y va decreciendo progresivamente el peso ornamental hacia la parte superior, por lógica la portada de la casa Casa del Corregidor también debió incorporar basas similares a las que hoy vemos únicamente en la Casa Mesa.

<p><b>Casa del Corregidor</b></p>	<p>La Portada de la Casa del Corregidor se mantiene estructuralmente, pero ha sufrido en la ornamentación intervenciones muy agresivas tanto a nivel volumétrico (retallados e incluso eliminación total de elementos), como a nivel superficial (abujardado). Un análisis comparado permite ver cómo la talla ornamental original – capitel derecho del primer cuerpo- es obra de un artífice con sólida formación escultórica, en tanto que la forma equivalente del lado izquierdo aparece realizada de acuerdo con un diseño más elemental, en el que han desaparecido los valores táctiles y el enlace de volúmenes.</p>	
<p>Capitel de la Columna del primer cuerpo parte derecha (Mantiene diseño original)</p>		<p>Observar cómo la macolla original de hojas de acanto, en forma de canastilla, se compone mediante elementos enlazados que la abrazan suavemente, incluyendo movimientos de tipo ondulado que se resuelven con modelado envuelto, en el que destaca la suavidad de los tránsitos entre curvas. Los nervios de las hojas se resuelven mediante el volumen.</p>
